Nazwa elementu projektu budowlanego:	PROJEKT ARCHITEKTONICZNY-BUDOWLANY
Nazwa zamierzenia budowlanego:	PROJEKT NA WYKONANIE REMONTU ZABYTKOWEGO DREWNIANEGO KOŚCIOŁA PW. NARODZENIA NMP W RACHWAŁOWICACH
Adres obiektu budowlanego:	32-130 KOSZYCE, RACHWAŁOWICE 64 POW. PROSZEWICE, WOJ. MAŁOPOLSKIE
Kategoria obiektu budowlanego:	- X - KOŚCIÓŁ
- nazwa jednostki ewidencyjnej, - nazwa i numer obrębu ewidencyjnego - numery działek ewid., na których obiekt jest usytuowany	JEDN. EWID.: 121402_5 KOSZYCE OBRĘB: 0014 RACHWAŁOWICE DZIAŁKA NR: 284
Imię i nazwisko lub nazwę inwestora, adres inwestora:	PARAFIA RZYMSKOKATOLICKA PW. NARODZENIA NAJŚWIĘTSZEJ MARYI PANNY W RACHWAŁOWICACH 32-130 KOSZYCE, RACHWAŁOWICE 64

12. Informacje o zasadniczych elementach	str.16
13. Ekspertyza techniczna - ocena istniejącego stanu elementów objętych pracami remontowo-konserwatorskimi. (str. 18 - 35).....	str.17

**PROJEKT NA WYKONNANIE REMONTU ZABYTKOWEGO DREWNIANEGO KOŚCIOŁA
PW. NARODZENIA NAJŚWIĘTSZEJ MARYI PANNY W RACHWAŁOWICACH**
polegającego na: remoncie posadowienia, remoncie konstrukcji zrębowej,
remoncie konstrukcji stropowej, remoncie konstrukcji więźby dachowej,
wymianie oszalowania ścian elewacyjnych, wymi

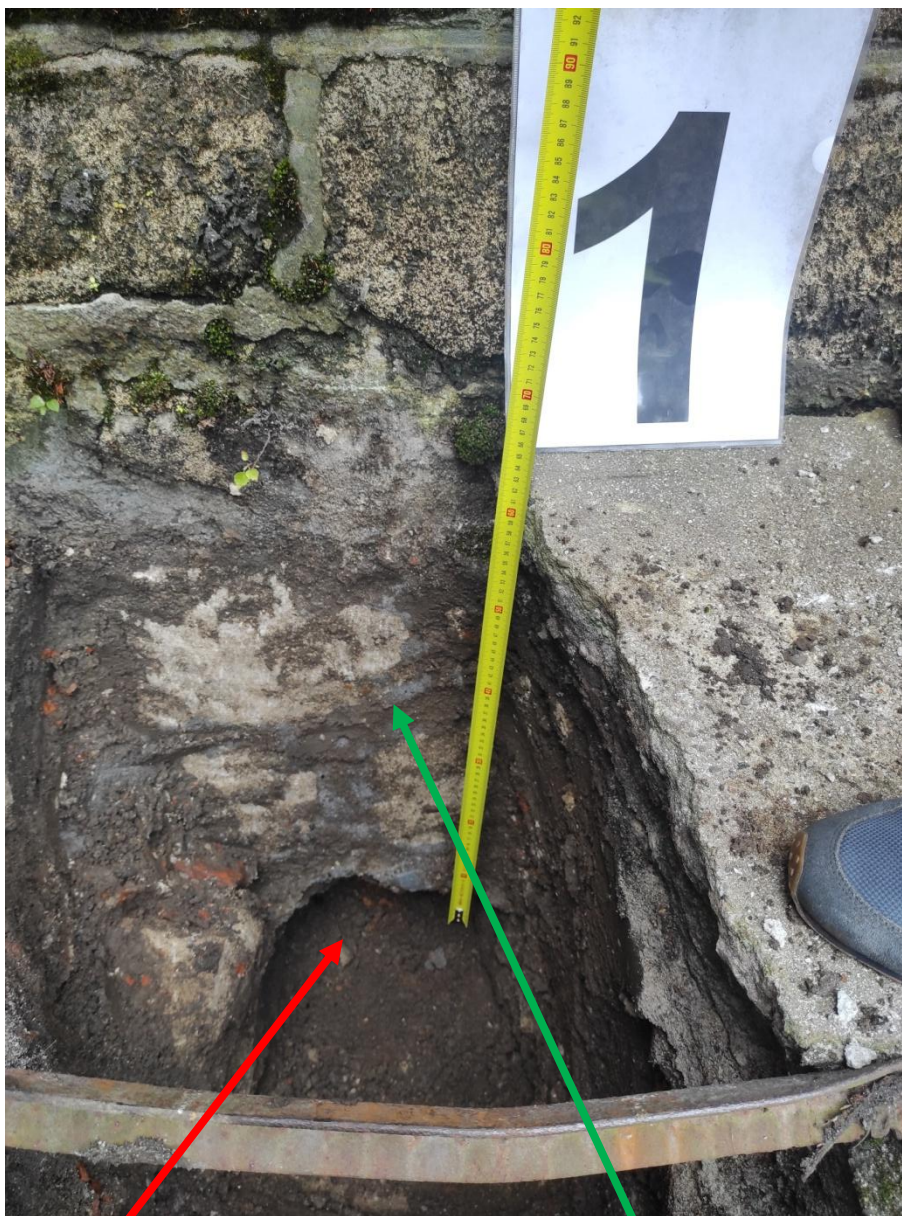
Przyczyny zniszczeń: Długi okres użytkowania, oddziaływanie wód gruntowych co powoduje wypłukiwanie, rozluźnienie i przesuwanie kamieni, co skutkuje osiadaniem kościoła i jego niszczeniem

Wnioski: Obecny stan fundamentów podlega całkowitej wymianie

Widok zanikającego fundamentu luźny materiał skalny zmieszany z żimą

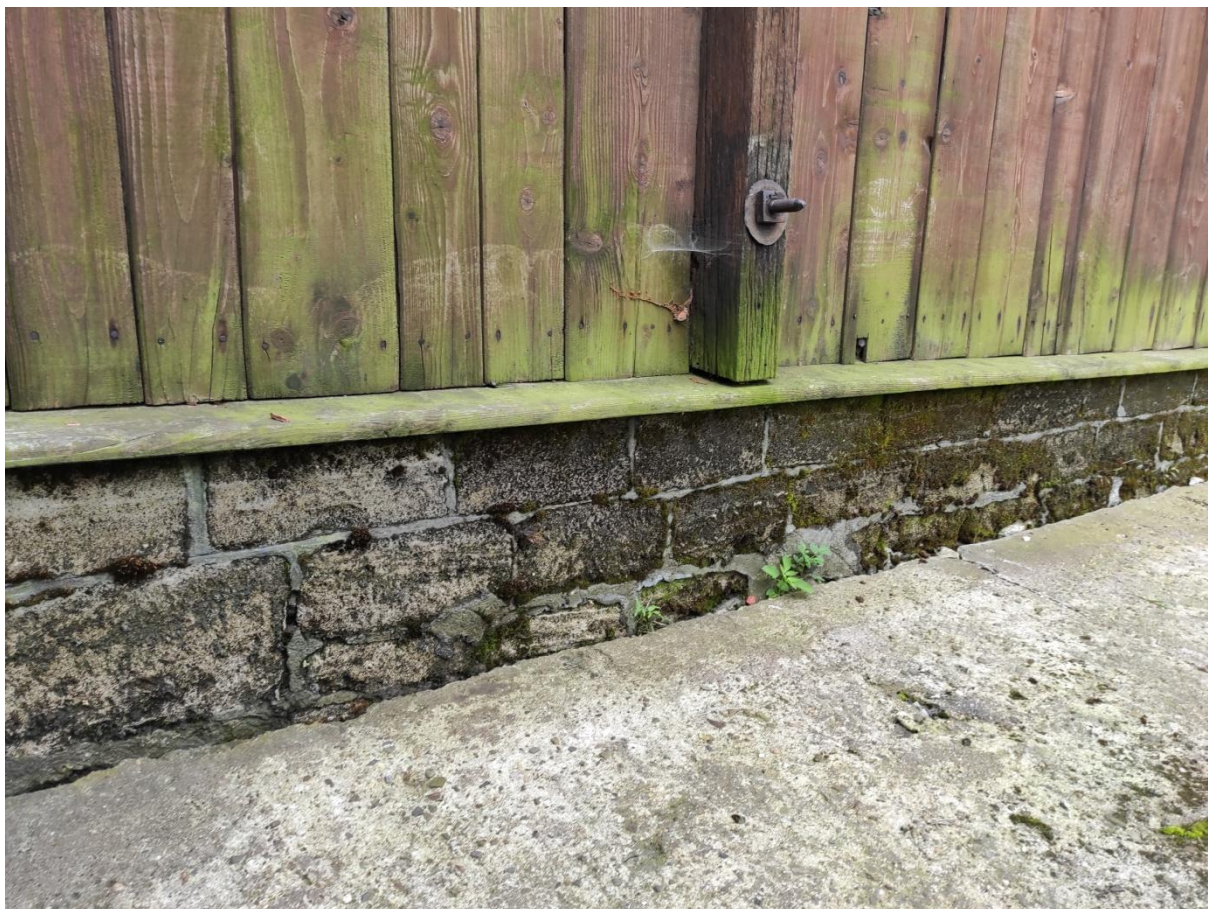
Stan zachowania: Istniejąca podmurówka wykonana z budulca kamiennego na zaprawie cementowo wapiennej. Część nadziemna podmurówki wynosi 40 cm powyżej poziomu gruntu, a część podziemna wynosi 60 cm. Mur spoinowany - spoiną cementowo wapienną. Mur mocno zawilgocony, porośnięty nalotami mchów i porostów. Podmurówka wykazująca spękania i rozwarstwianie w budulcu kamiennym. Odsypająca się spoina.

Przyczyny zniszczeń: Długi okres użytkowania, osiadanie obiektu wywołujące naprężenia niszczące podmurówkę. Brak fartucha ochronnego bezpiecznie odprowadzającego wody opadowe. Błędnie wykonana betonowa płyta odbojowa

powodująca powstawanie wilgoci i nie uniemożliwienie swobodnego odparowania.

Widok podmurówki kamiennej oraz betonowej płyty odbojowej

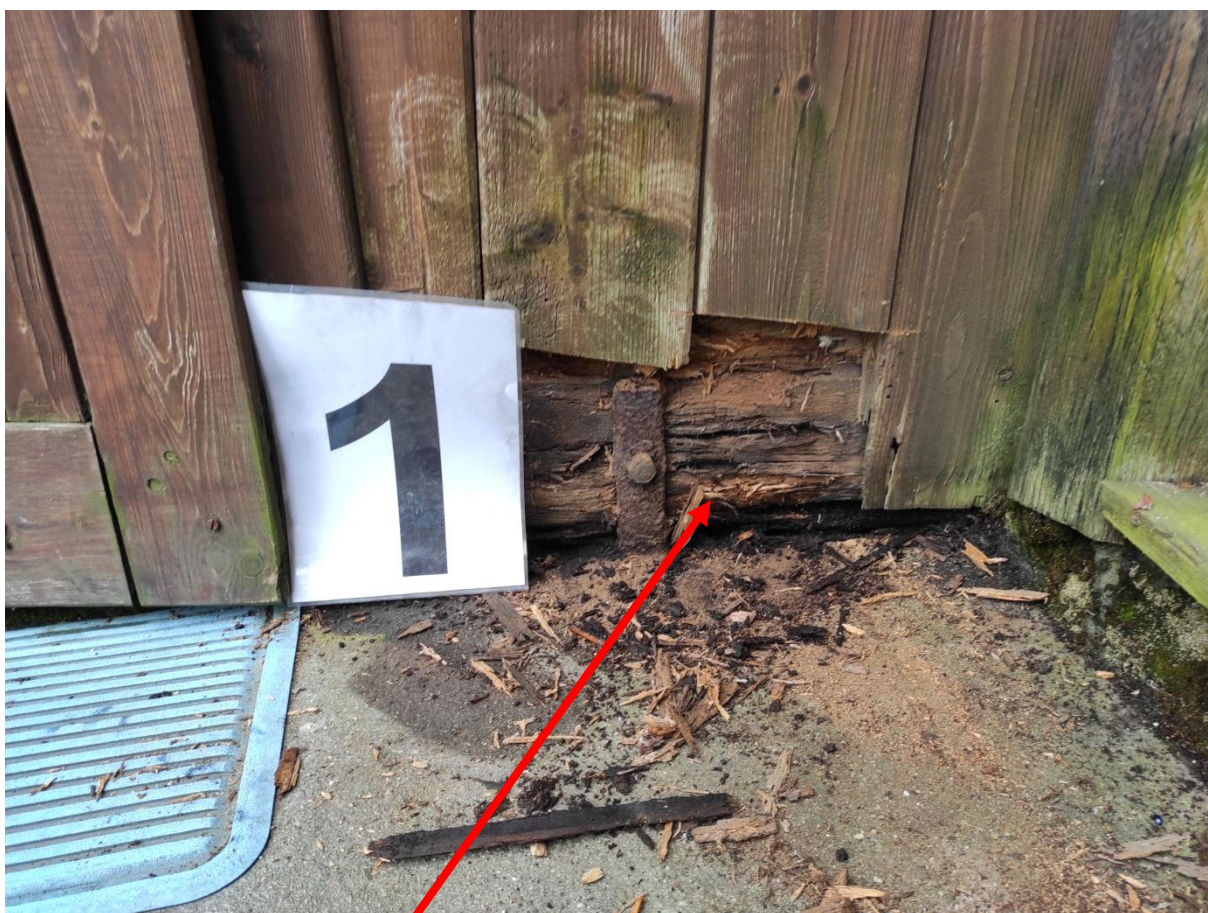
Przyczyny zniszczeń: Główną przyczyną zniszczeń jest wilgoć i bezpośrednie oddziaływanie wód opadowych na belki podwalinowe z braku **poziomej izolacji przeciwwilgociowej** brak o **odpowiedniej długości fartucha ochronnego**, oraz nieszczelności pionowego deskowania elewacyjnego.

UWAGA: pierwszy wieniec belek podwalinowych wymaga całościowej wymiany

Widok zbutwiałej belki podwali nowej – odkrywka nr 1

- Wykonanie dokumentacji fotograficznej stanu zachowania
- Demontaż zbutwiałych belek podwalinowych
- Wykonanie korekty – lini wyższej belki zrębowej
- Montaż nowych belek podwalinowe wykonać z jednego gatunku drewna. Podwaliny wykonać z drewna **DĘBOWEGO** o przekroju 24x28cm. Belki podwalinowe kruchty głównej o przekroju 20x22 cm. Belki podwalinowe kruchty bocznej o przekroju 20x20 cm. Każda nowo wbudowana belka podwalinowa musi być sucha min 2 okresy sezonowane. Nowe belki należy poddać obróbce ciesielskiej poprzez czterostronne ociosanie. Wbudowywane belki należy montować z zachowaniem tradycyjnej techniki montażu i łączenia – Odwzorowując w narożach łączyć na zamki tzw. „Jaskółczy ogon”, a w przypadku łączenia belek zastosować zamek „Francuski”. Nowo wbudowywane belki w kierunku podłużnym z istniejącą konstrukcją zrębową połączyć za pomocą dębowych dybli.

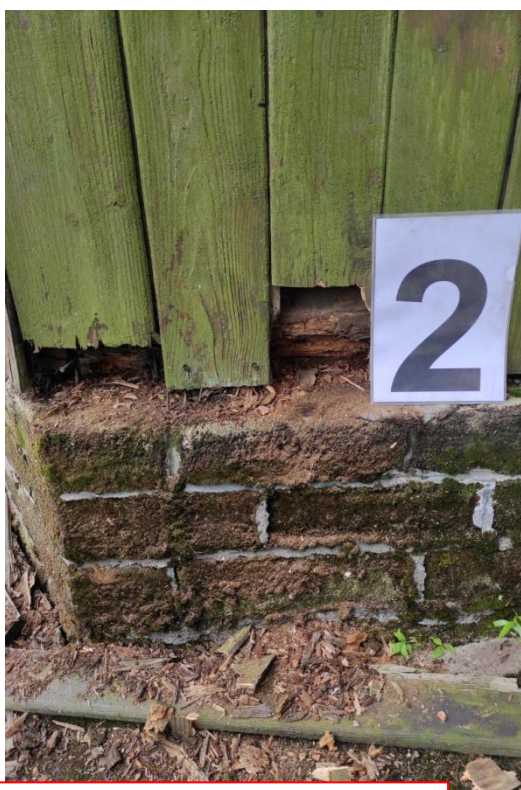
Odkrywka nr 2. – Widok
zbutwiałej belki powali nowej na
prezbiterium

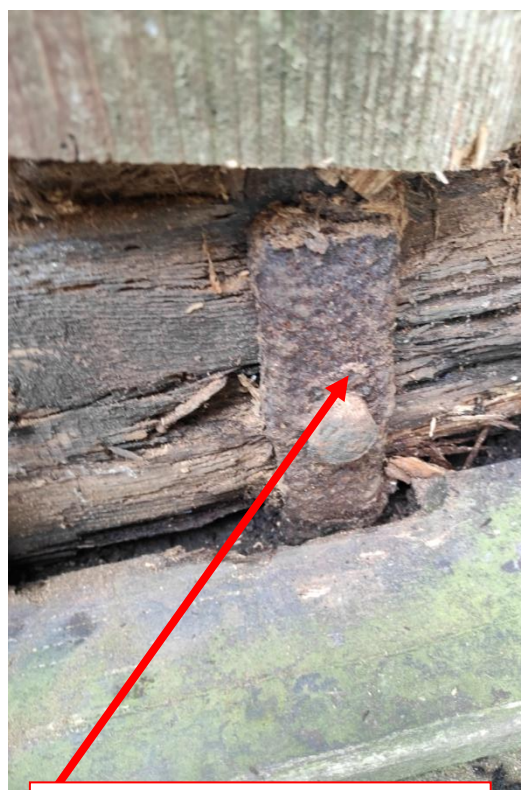
Widok wtórnego mocowania
belki powalinowej

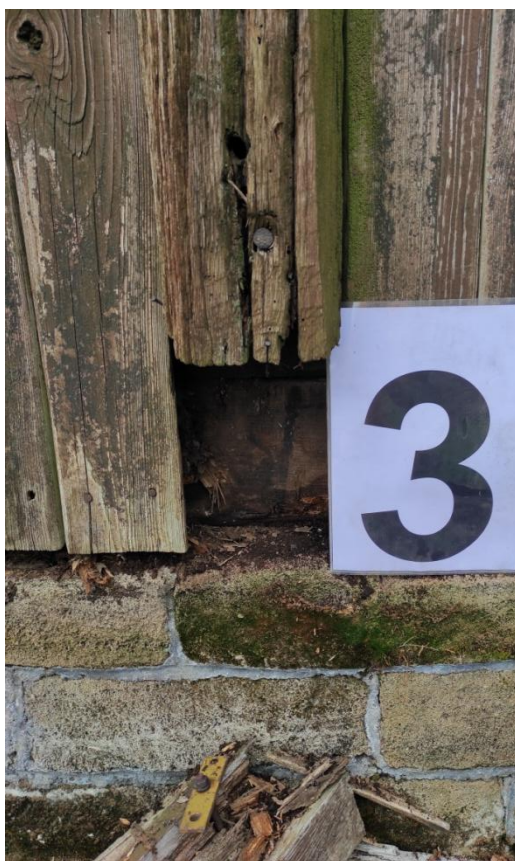
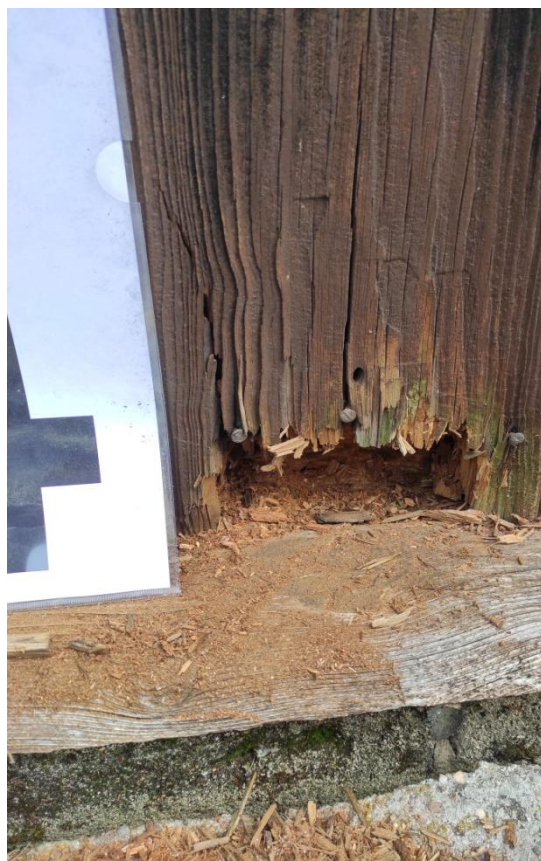
Widok zbutwiałej belki podwalinowej – odkrywka nr 3,4

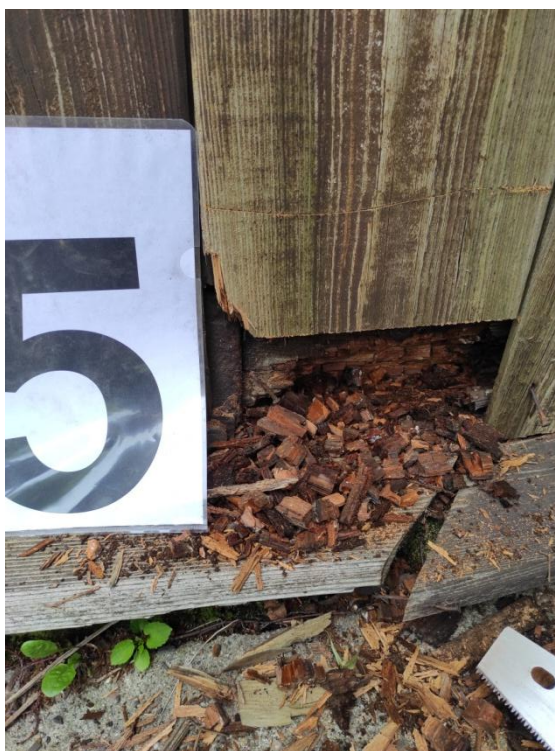
Widok zbutwiałej belki podwalinowej – odkrywka nr 5

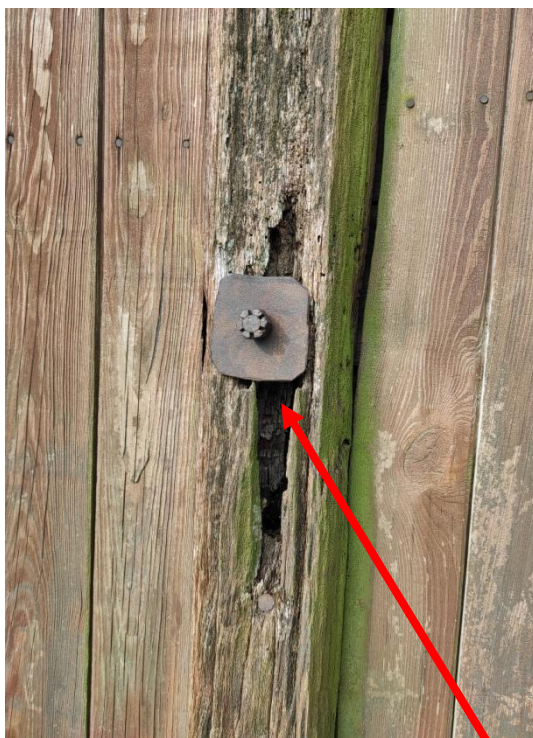
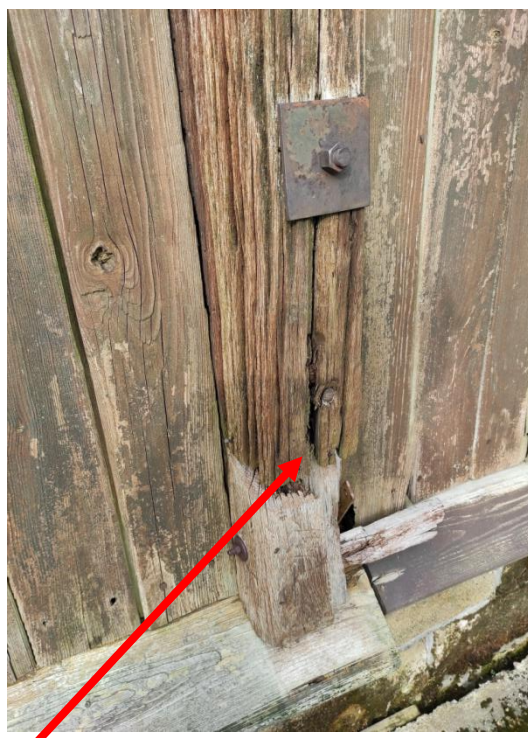
Stan zachowania: Słupy „Lisice” będące elementami konstrukcyjnymi usztywniającymi zrąb wykonanie z drewna modrzewiowego o przekroju 18x18 cm. Elementy po części zbutwiały w szczególności w dolnych partiach swojej długości. Szereg spękań i rozwarstwień. Rozluźnienie w połączeniu śrubowym.

Przyczyny zniszczeń: Długi okres użytkowania, bezpośrednie oddziaływanie wód opadowych, brak zabezpieczenia przez konserwację i impregnację

Widok zbutwiałej belki „Lisicy”

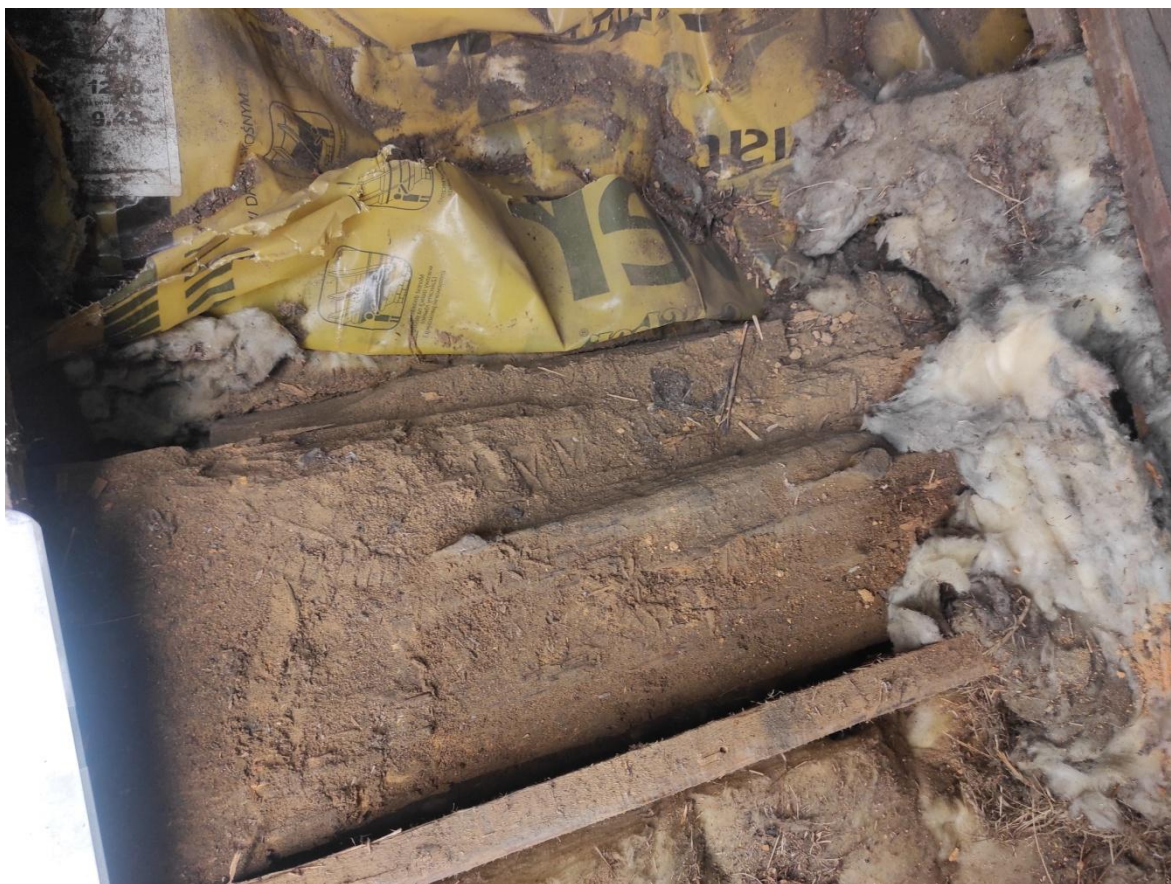
Stan zachowania: Konstrukcja nośna stropu kościoła typu belkowego. Główne belki stropowe z drewna sosnowego o przekroju 19x22 cm. Belki dł. 7,21 m podparte na końcach swojej długości na belkach konstrukcyjnych zaskrzynienia. Cały układ stropu składa się z 14 głównych belek oraz 3 ostatnich zamykających apsydę apezbiterium. Stan zachowania belek stropowych jest zagrażający bezpieczeństwu konstrukcyjnemu obiektu. Belki bardzo mocno zbutwiały. Zbutwienie sięgające nawet 50 % przekroju. Wszystkie belki mocno zawilgocone i porażone przez drewno jady (szkodniki techniczne drewna). Na istniejących belkach widoczne ślady wtórnych remontów w postaci prowizorycznych wzmocnień z desek. Belki mocno ugięte – ugięcie widoczne.

Przyczyny zniszczeń: długi okres użytkowania, zawilgocenie drewna spowodowane nieuszczelnnością gontowego pokrycia, Brak bieżącej konserwacji zwalczającej szkodniki techniczne drewna. Brak impregnacji przeciw grzybom, pleśni, przeciw pożarowej.

Widok zbutwiałej belki stropowej nr 2

UWAGA: Belki stropowe podlegające wymianie lub zdublowaniu. Górna powłoka podłogi podlegająca wymianie ze względu na ogromne zbutwienie i siedliska drewno jądów. Polichromowane deskowanie sufitu podlegające całkowitemu zabezpieczeniu i zachowaniu.

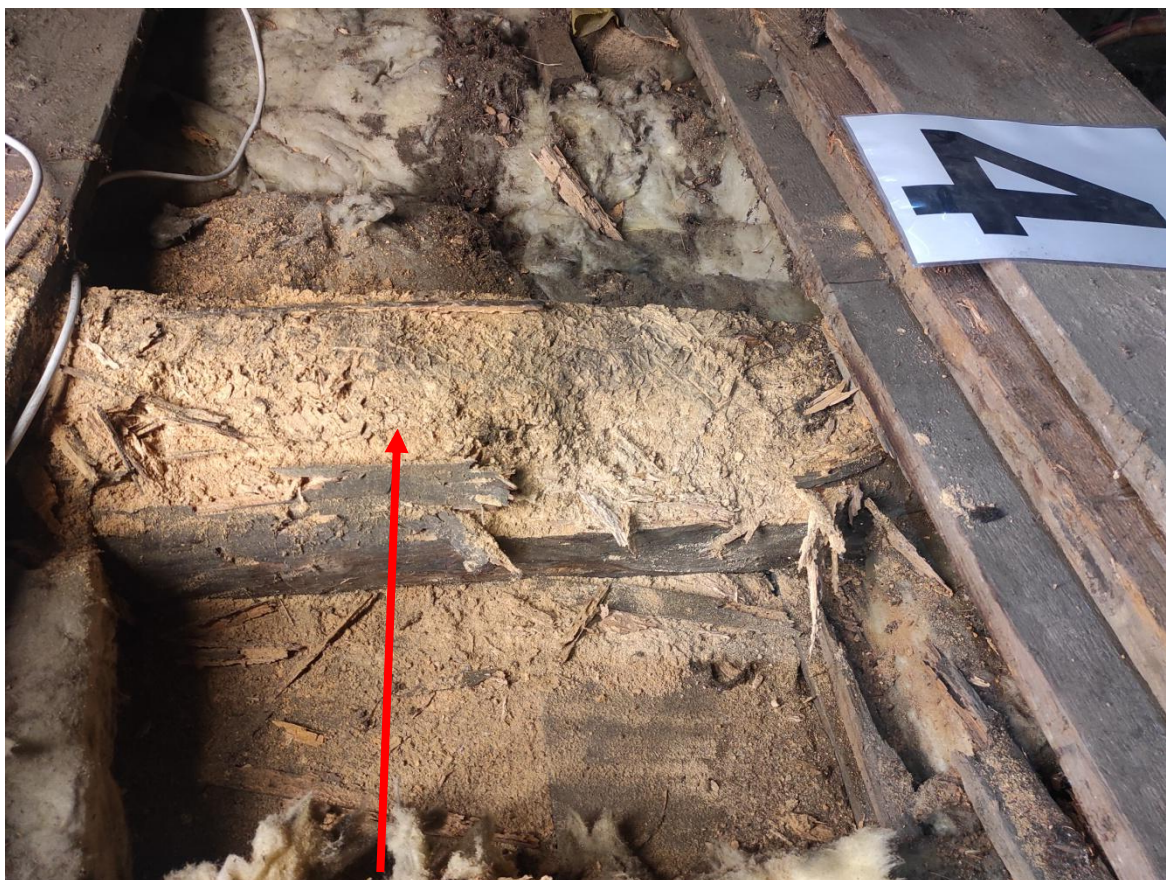
Widok zbutwiałej belki stropowej nr 4

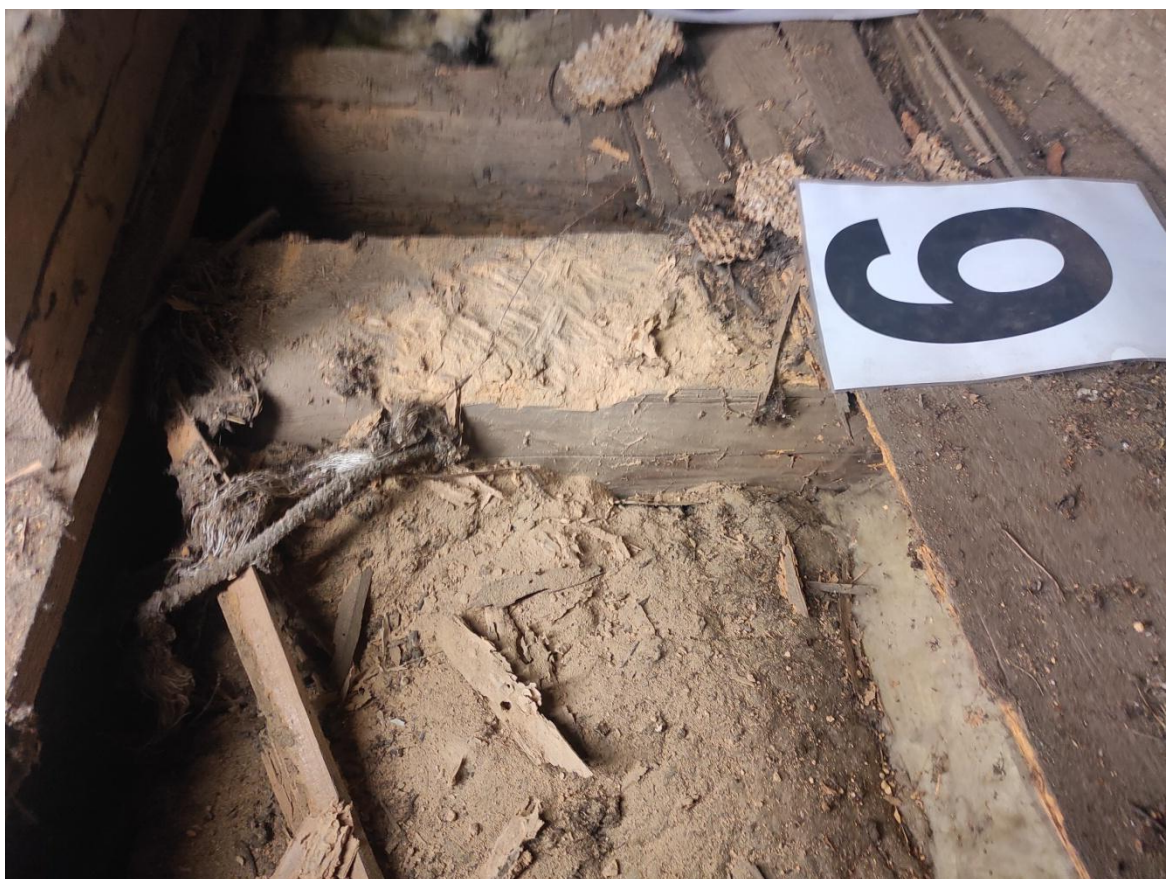
Widok zbutwiałej belki stropowej nr 9

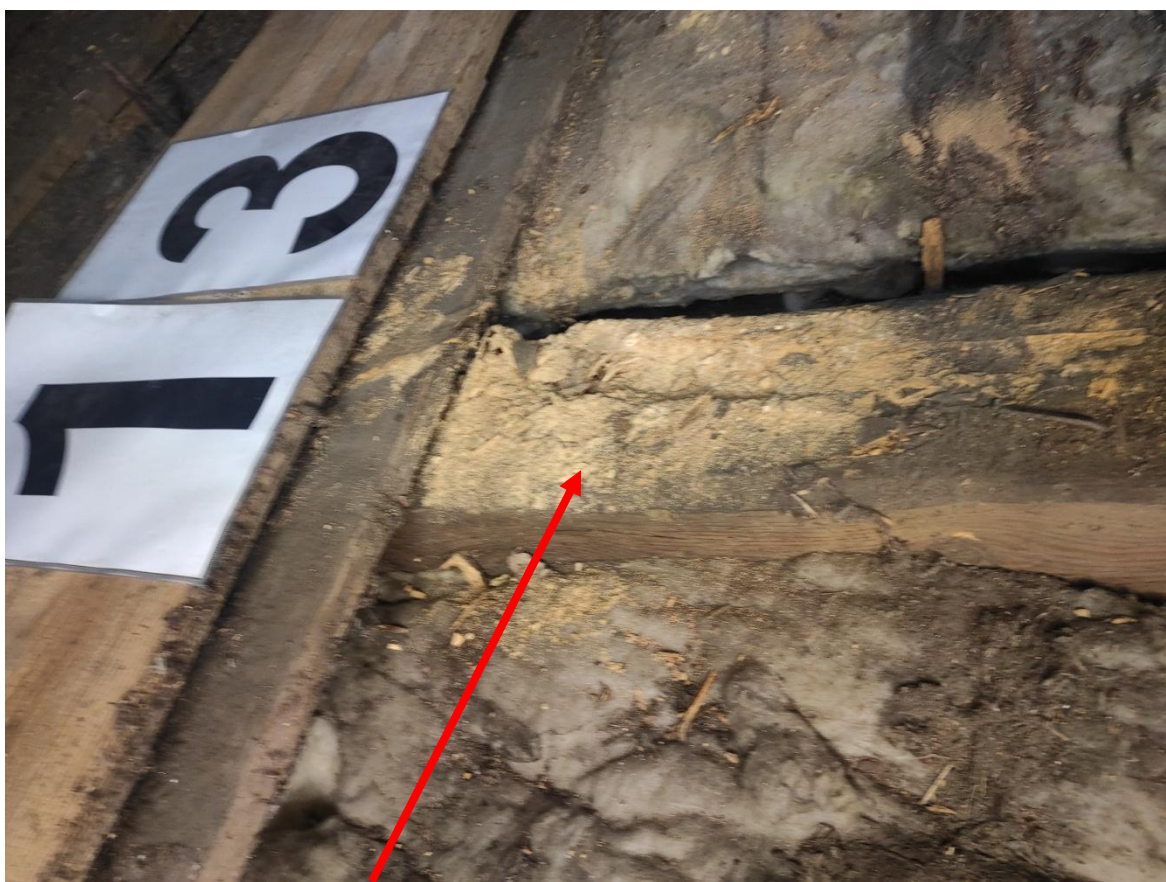
Widok zbutwiałej belki stropowej nr 13

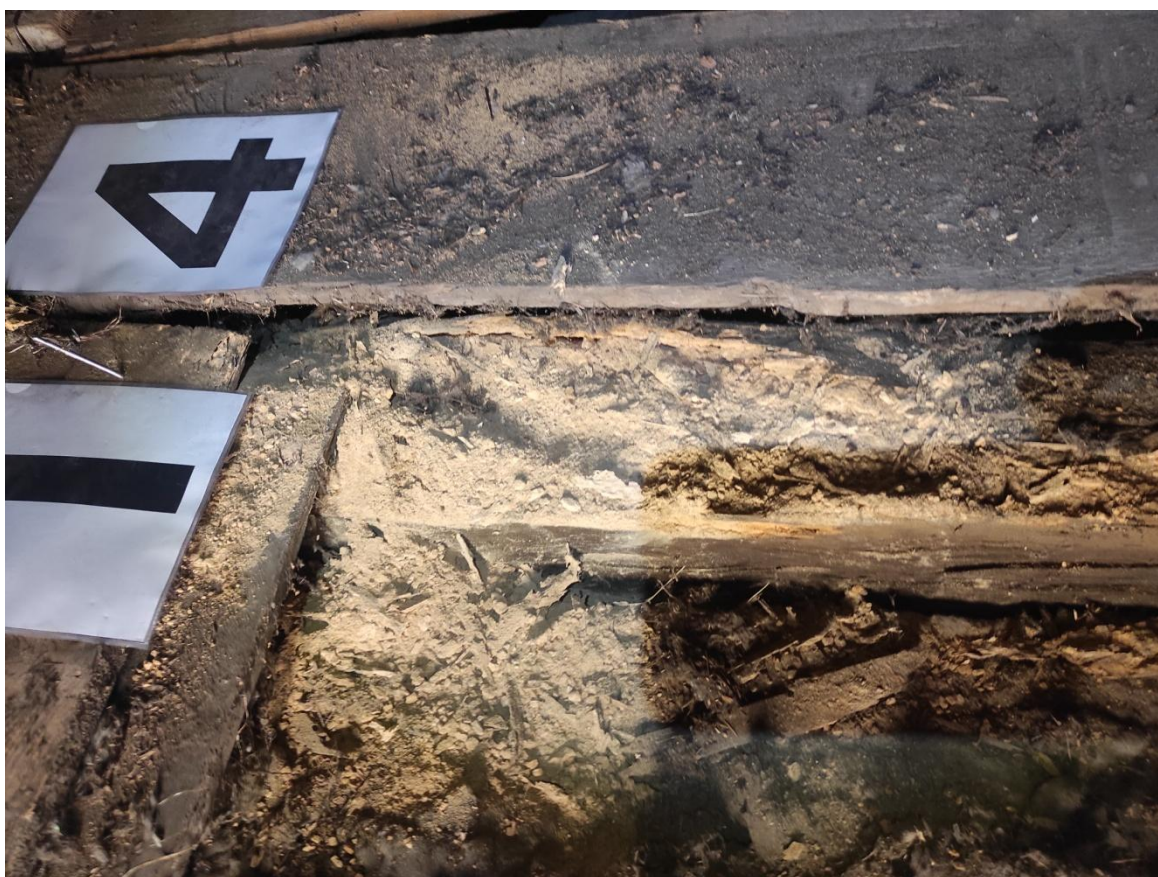
Widok zbutwiałej belki stropowej nr 14

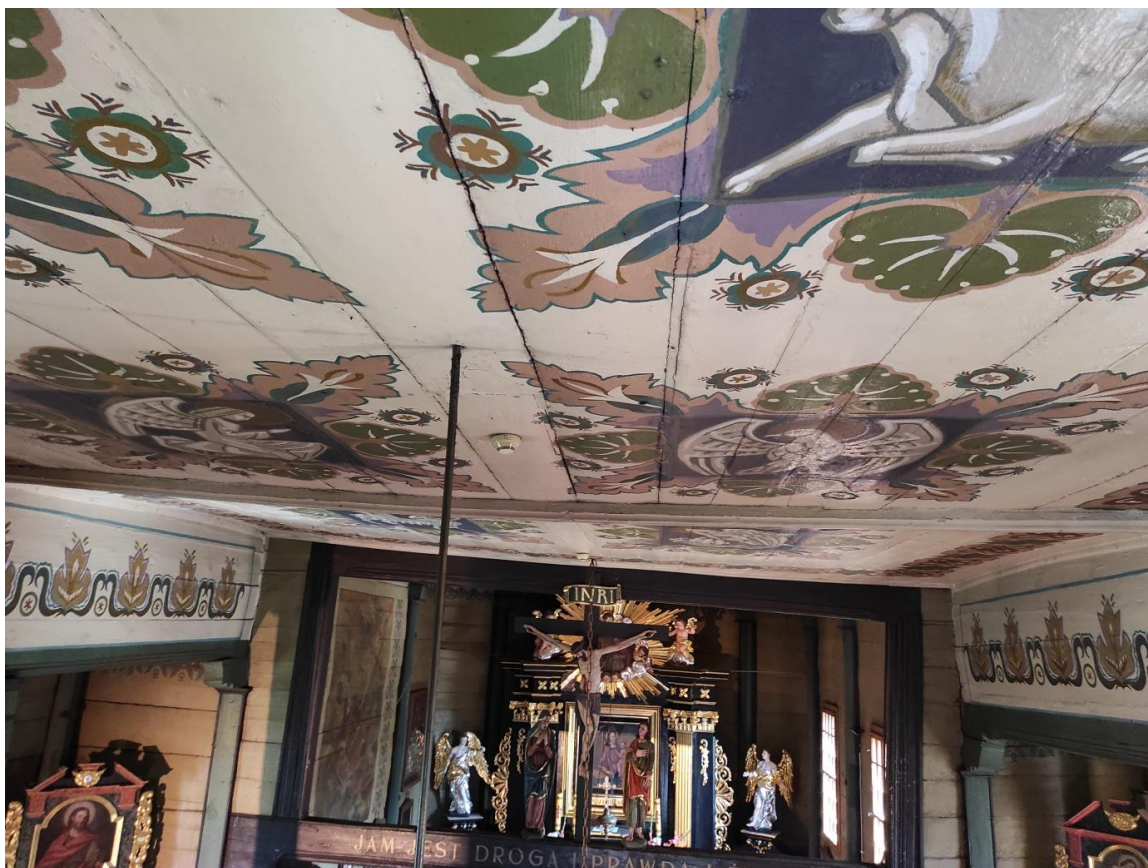
Widok ugięcia stropu

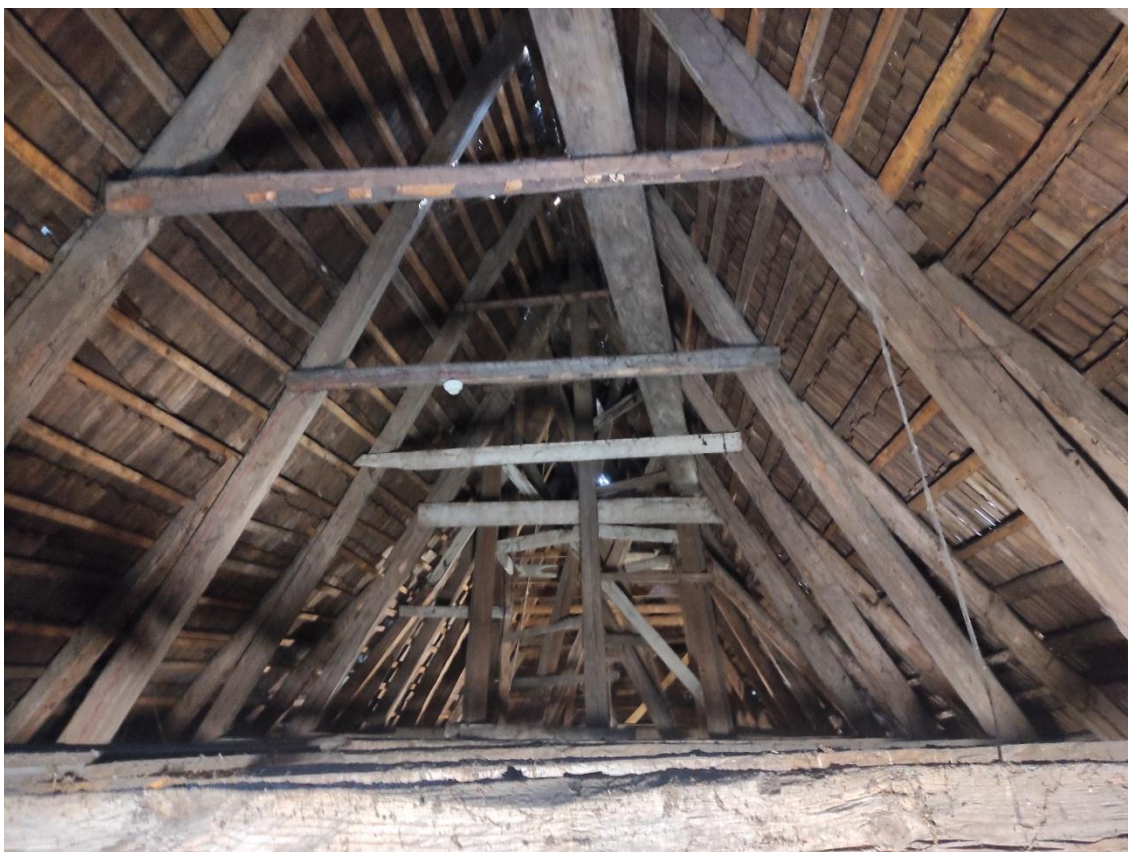
Stan zachowania: Konstrukcja wieżby dachowej dachu głównego typu jętkowego z dwoma stolcami pionowymi. Konstrukcja wykazuje liczne ślady zbutwienia, ubytki w materiale oraz duże rozwarstwienie w połączeniach jak i samym materiale. Widoczne ślady ognisk drewnojadów. Konstrukcja wykonana z różnego gatunku drewna (drewno jodłowe, sosnowe) ze względu na wykonywane remonty w poszczególnych okresach. Krokwie głównej o przekroju około: 16x17 cm i długości 7,42

Przyczyny zniszczeń: długi okres użytkowania, zawilgocenie drewna spowodowane nieszczelnością gontowego pokrycia, Brak bieżącej konserwacji zwalczającej szkodniki techniczne drewna. Brak impregnacji przeciw grzybom, pleśni, przeciw pożarowej.

Widok ogólny więźby dachowej

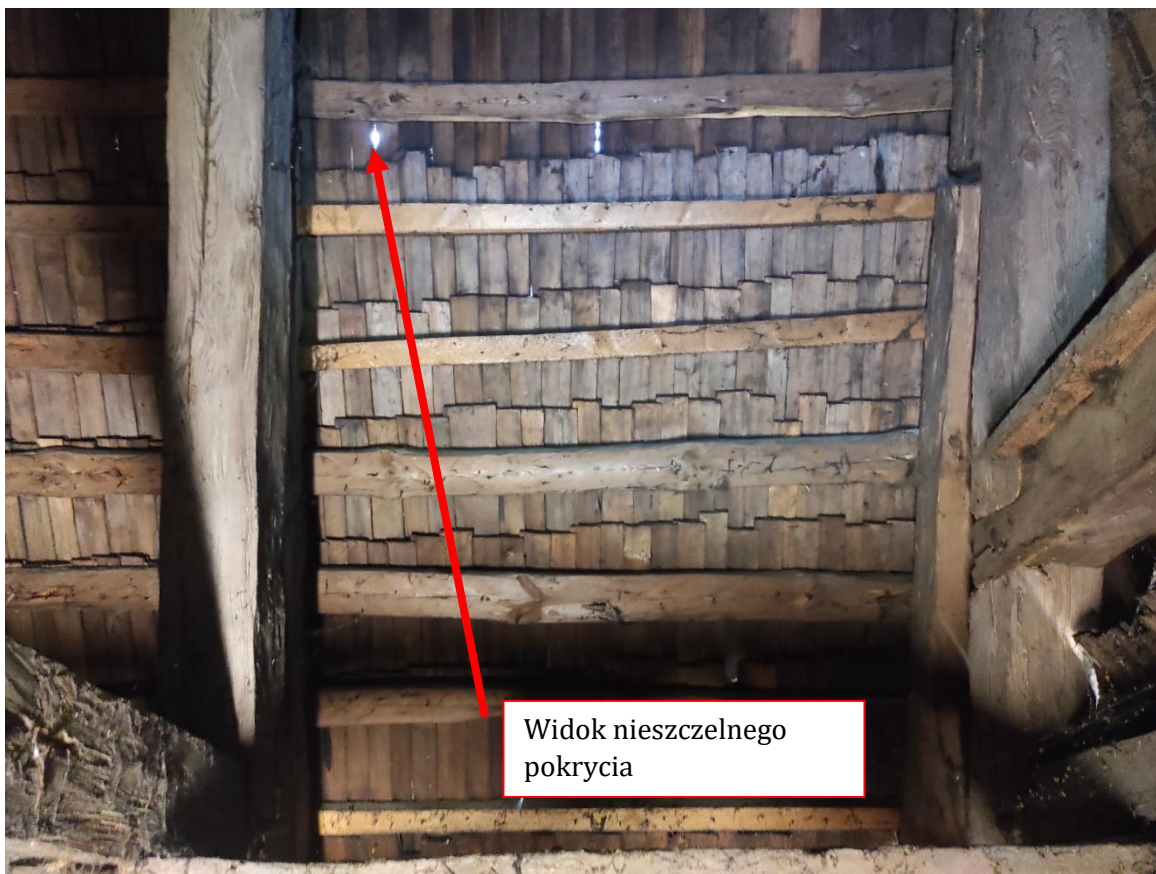
Stan zachowania: Istniejące pokrycie więźby dachowej wykonane z drewnianego gontu (gont jodłowy i sosnowy) ułożonego metodą pojedynczego krycia. Pokrycie podlega całkowitej wymianie. Istniejące ołacenie zbutwiałe i porażone przez drewnojady. Pokrycie gontowe porośnięta mchem, naroślami, mocno zbutwiała. Szereg rozszczelnień, ubytków powodujące ciągłe zalewanie konstrukcji więźby dachowej.

Przyczyny zniszczeń: Długi okres użytkowania, błędne wykonane pokrycie przez zastosowanie pojedynczego pokrycia. Brak bieżącej konserwacji zwalczającej szkodniki techniczne drewna. Brak wykonywanych impregnacji hydrofobowych drewnianego gontowego pokrycia.

Widok nieszczelnego
pokrycia

- Ołacenie wykonać z drewna jodłowego o przekroju 4x6 cm
- Wykonanie nowego pokrycia połaci dachowej wykonać z **gontu łupanego** z drewna jodłowego metoda podwójnego krycia ułożonego na ołaceniu. Długość elementu gontowego ma wynosić 50 cm na prostej połaci dachowej. Efektywna wysokość krycia wykonać max 23 cm aby uzyskać prawidłowe **PODWUJNE KRYCIE**. W narożach i koszach długość elementu gontowego musi wynosić 60 cm. Gont przed ułożeniem należy zaimpregnować środkiem impregnacyjnym o właściwościach hydrofobowych i bioochronnym Gontox W6 metodą kąpielową. Po ułożeniu gontowego pokrycia dachu istniejące nowe pokrycie należy dodatkowo zabezpieczyć wyżej wymienionym środkiem impregnacyjnym poprzez powlekanie metoda smarowania dwukrotnie. Wszystkie kosze oraz naroża wykonać poprzez wykonanie skosów narożnych i koszowych z gontu. Do montażu gontu użyć gwoździe ocynkowane o wym. 2.2 x60 mm.

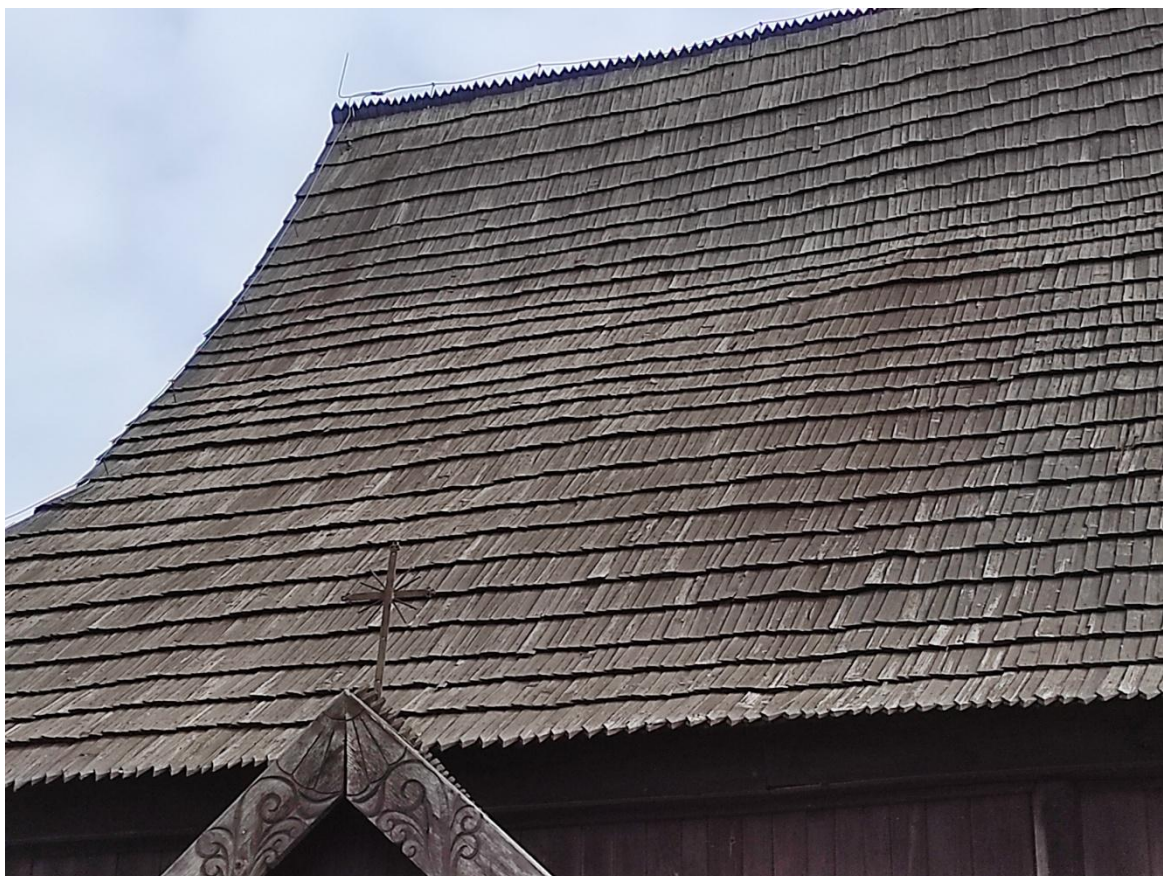
Widok zniszczonego gontowego pokrycia połaci dachowej

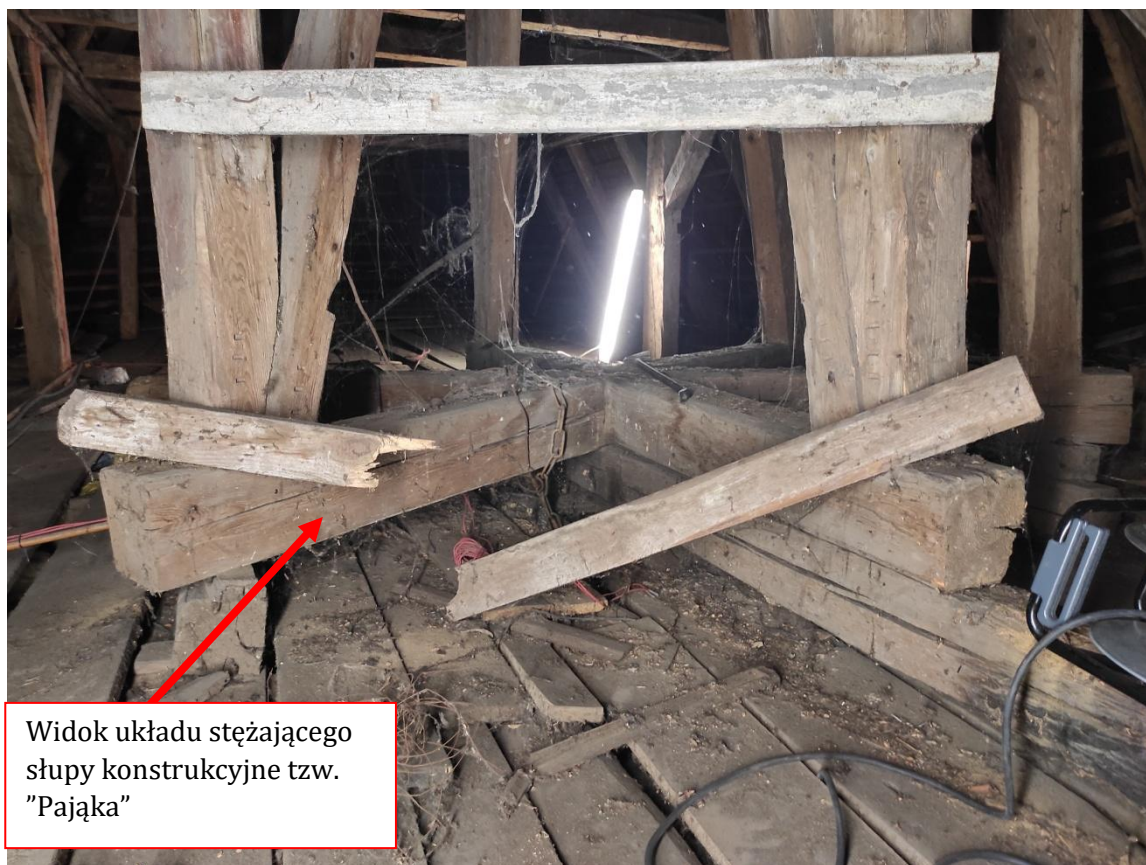
Stan zachowania: Konstrukcja sygnaturki słupowo ryglowa. Belki podwalinowe słupów konstrukcyjnych sygnaturki porażone przez drewnojady. Belki o krótkiej długości co powoduje nierównomierne rozkładanie ciężaru na belki stropowe. Elementy mocno zawilgocone. Widoczne ślady kory biologicznej. Elementy belek podwalinowych tworzących tzw. „Pająk” spinający słupy konstrukcyjne o krótkiej długości. Belki „Pajaka” dodatkowo podparte pośrednimi belkami podwalinowymi docinającymi zbędnie strop prowadząc do jego większego ugięcia. Słupy konstrukcyjne splekane i porażone przez drewnojdy. Widoczne stężenia słupów wykonane w prowizoryczny sposób z desek. Słup tzw. „Król” zwieńczający sygnaturkę zbutwiał co czym świadczy przechylony krzyż

Przyczyny zniszczeń: Długi okres użytkowania, brak bieżącej konserwacji zwalczającej. Oddziaływanie wód opadowych powodujących zalewanie i butwienie.

Widok układu stężącego słupy konstrukcyjne tzw. „Pająk”

Uwaga: Konstrukcję sygnaturki należy poddać rozbiórce, a następnie poddać szczegółowej weryfikacji każdy element. Posadowienie sygnaturki podlegające wymianie. Przed wykonaniem prac rozbiórkowych istniejącą sygnaturkę należy wykonać szczegółową wykonawczą inwentaryzację zawierającą wszelkie wymiary wysokościowe, rozstawy oraz detale. Dodatkowo należy wykonać pełną dokumentację fotograficzną.

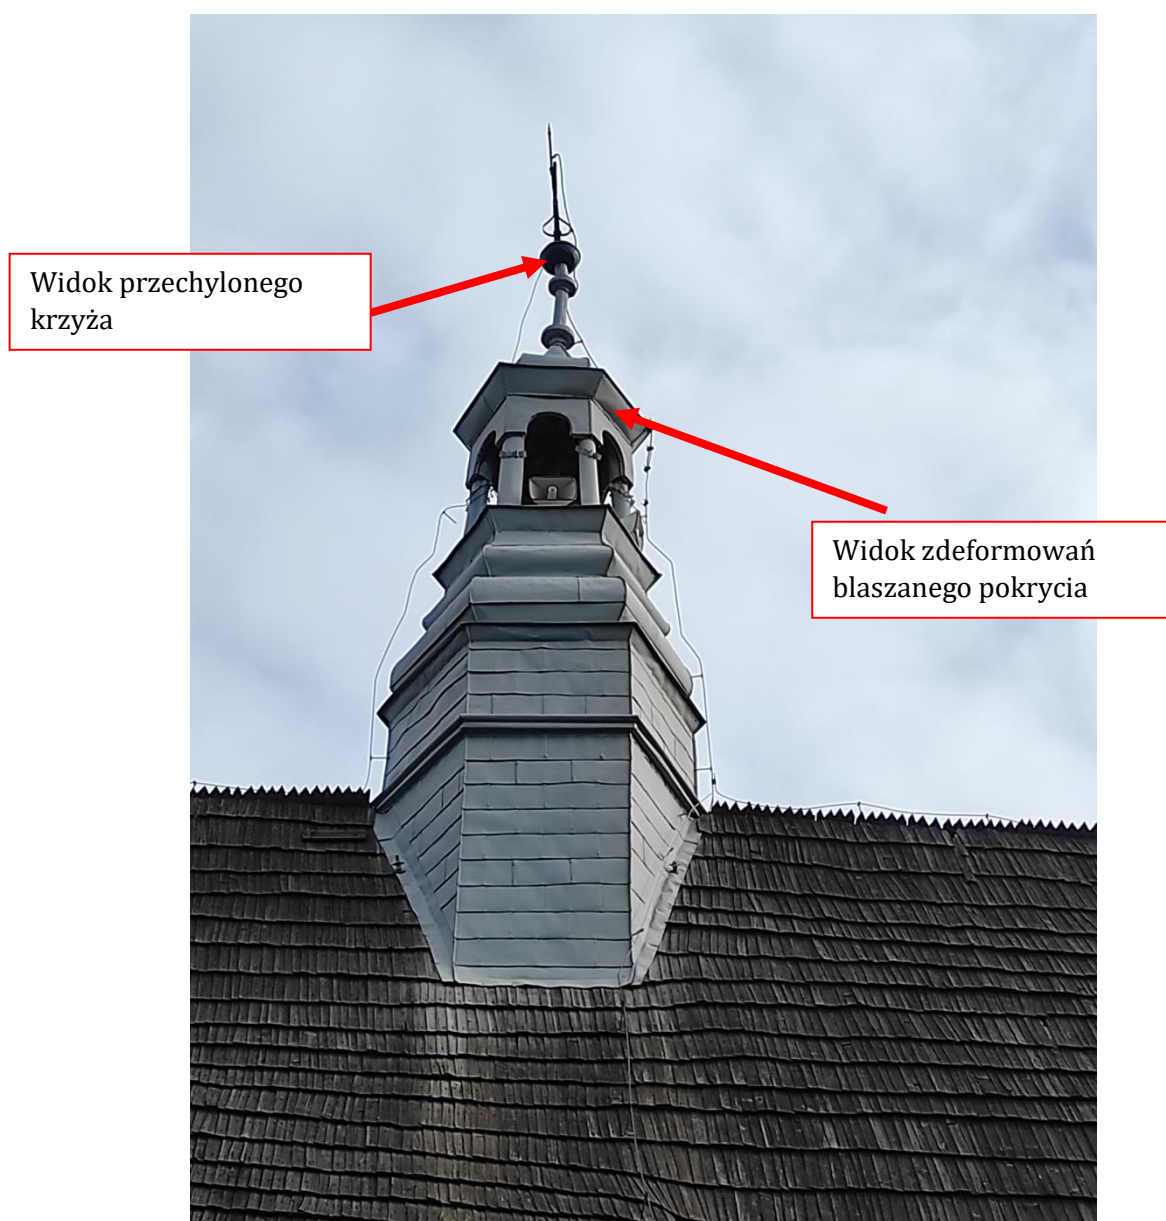
Stan zachowania: Połacie blaszana sygnaturki kryta w sposób tradycyjny na podwójny rąbek stojący z poprzecznym felcem na pełnym deskowaniu. Deski wykazują mocne uszkodzenia, liczne zawilgocenia i zbutwienia. Na blasze widoczne rozszczelnienia, korozje, ubytki. Elementy ozdobne sygnaturek spękane i rozszczelnione. Krzyże zwieńczające sygnaturki nie wykazują większych ubytków.

Przyczyny zniszczeń: Długi okres użytkowania, brak bieżącej konserwacji zwalczającej.

Widok konstrukcji posadowienia sygnaturki

- Po wykonaniu remontu konstrukcji sygnaturek należy wykonać pełne deskowanie pod blachę. Materiał użyty na deskowanie musi być suchy, jeden gatunek drewna (zalecana deska jodłowa), posiadać jednakową grubość oraz zostać zaimpregnowany. Szerokość pojedynczej deski nie może przekraczać 12cm na prostych powierzchniach, a na elementach cebulasto kopulastych deski szerokości ok. 8cm. Deskowanie połączyć elementami konstrukcyjnymi za pomocą łączników stalowych (gwoździ) ze szczególnym zwróceniem uwagi na dokładne dobitcie gwoździ w celu wyeliminowania styku z blachą.

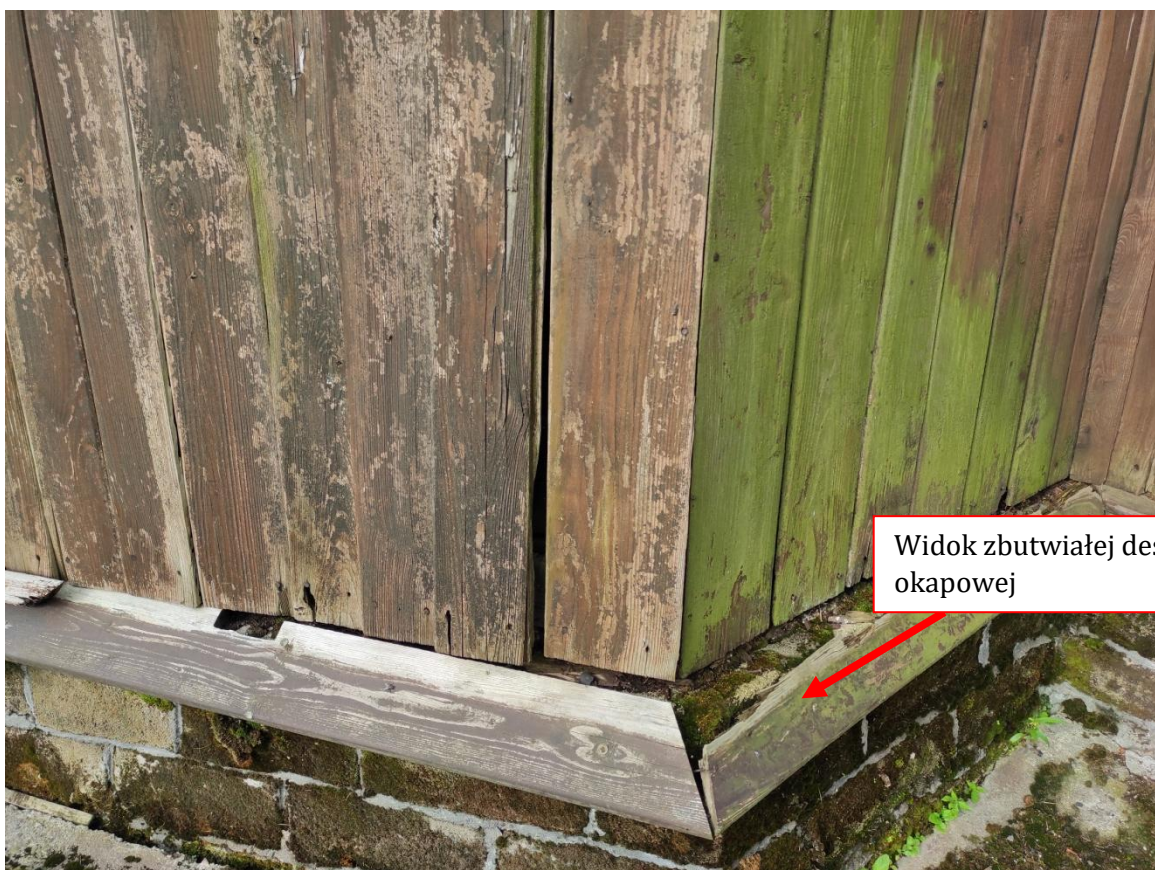
Stan zachowania: Na elewacji północnej, południowej i wschodniej prowizoryczne odprowadzenie wody poprzez zamontowaną deskę okapową. Deska okapowa całkowicie zbutwiała, spękana i rozwarstwiona na całym obwodzie. Od strony zachodniej fartuch z gontu wykazujący szereg spękań i rozwarstwień

Przyczyny zniszczeń: Długi okres użytkowania, brak bieżącej konserwacji, brak impregnacji hydrofobowej

Widok prowizorycznej deski okapowej

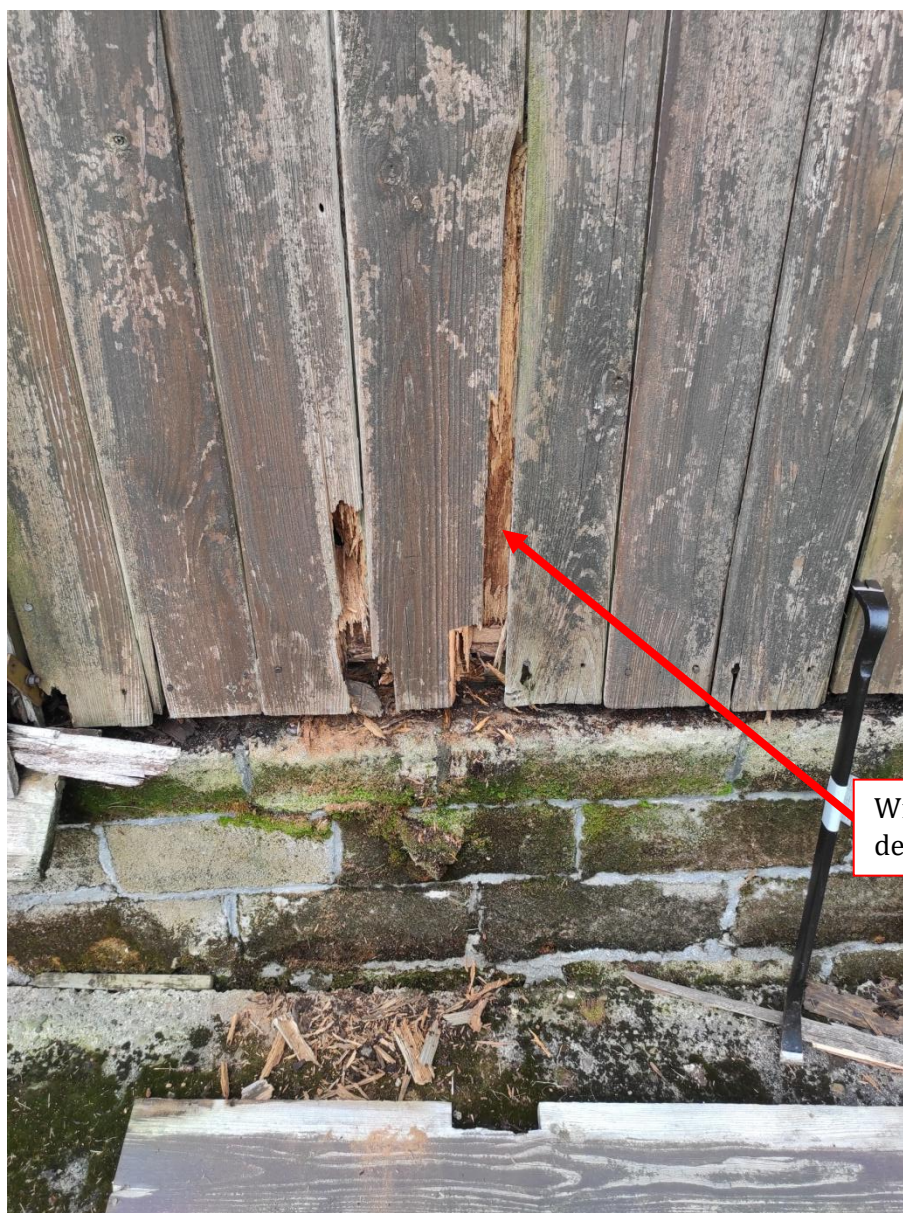
Stan zachowania: Elewacja wtórna z desek sosnowych ułożona w kierunku pionowym. Deskowanie współczesne łączone na pióro-wpust. Deski wykazujące szereg przebarwień, rozszczelnień, ubytków w zbutwienia w szczególności w dolnych partiach. Deskowanie porośnięte nalotami mchów i porostów, widoczne ślady drewnojadów. Brak ochrony hydrofobowej na powierzchni deskowania

Przyczyny zniszczeń: Długi okres użytkowania, oddziaływanie zmiennych warunków atmosferycznych, brak bieżącej konserwacji, brak impregnacji hydrofobowej

Widok zbutwiałych
desek elewacyjnych
