Nazwa elementu projektu budowlanego:	PROJEKT ARCHITEKTONICZNY-BUDOWLANY
Nazwa zamierzenia budowlanego:	PROJEKT NA WYKONANIE REMONTU ZABYTKOWEGO DREWNIANEGO KOŚCIOŁA PW. NARODZENIA NMP W RACHWAŁOWICACH
Adres obiektu budowlanego:	32-130 KOSZYCE, RACHWAŁOWICE 64 POW. PROSZEWICE, WOJ. MAŁOPOLSKIE
Kategoria obiektu budowlanego:	- X - KOŚCIÓŁ
- nazwa jednostki ewidencyjnej, - nazwa i numer obrębu ewidencyjnego - numery działek ewid., na których obiekt jest usytuowany	JEDN. EWID.: 121402_5 KOSZYCE OBRĘB: 0014 RACHWAŁOWICE DZIAŁKA NR: 284
Imię i nazwisko lub nazwę inwestora, adres inwestora:	PARAFIA RZYMSKOKATOLICKA PW. NARODZENIA NAJŚWIĘTSZEJ MARYI PANNY W RACHWAŁOWICACH 32-130 KOSZYCE, RACHWAŁOWICE 64

12. Informacje o zasadniczych elementach	str.16
13. Ekspertyza techniczna - ocena istniejącego stanu elementów objętych pracami remontowo-konserwatorskimi. (str. 18 - 35).....	str.17

**PROJEKT NA WYKONNANIE REMONTU ZABYTKOWEGO DREWNIANEGO KOŚCIOŁA
PW. NARODZENIA NAJŚWIĘTSZEJ MARYI PANNY W RACHWAŁOWICACH**
polegającego na: remoncie posadowienia, remoncie konstrukcji zrębowej,
remoncie konstrukcji stropowej, remoncie konstrukcji więźby dachowej,
wymianie oszalowania ścian elewacyjnych, wymi

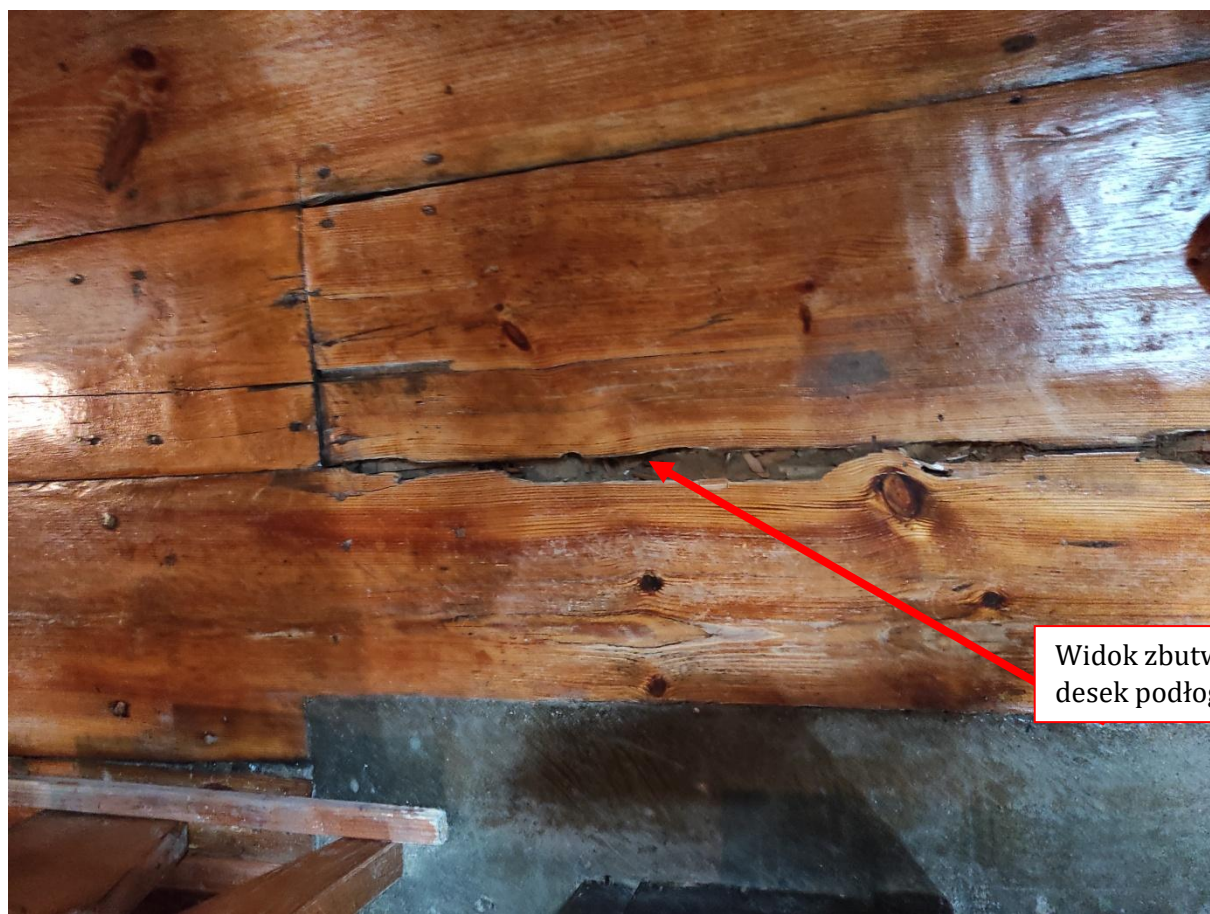
Stan zachowania: Deskowanie podłogi kościoła wykonane z desek modrzewiowych wykazujące ubytki i spękania, widoczne ślady zawilgocenia oraz zbutwienie. Podłoga w kilku miejscach załamana. Podłoga w kruchcie bocznej od strony południowej z wykonana z płytek.

Przyczyny zniszczeń: Długi okres użytkowania, brak poziomej izolacji przeciwwilgociowej podpodłogowej, brak wentylacji podpodłogowej

Widok zbutwiałych
desek podłogowych

wyposażenie. Po zabezpieczeniu ołtarzy i wyposażenia kościoła należy w sposób bardzo staranny zdemontować podłogę oraz legary nie powodując podczas demontażu i wnoszeniu uszkodzeń mechanicznych wewnątrz świątyni.
