Nazwa elementu projektu budowlanego:	PROJEKT ARCHITEKTONICZNY-BUDOWLANY
Nazwa zamierzenia budowlanego:	PROJEKT NA WYKONANIE REMONTU ZABYTKOWEGO DREWNIANEGO KOŚCIOŁA PW. NARODZENIA NMP W RACHWAŁOWICACH
Adres obiektu budowlanego:	32-130 KOSZYCE, RACHWAŁOWICE 64 POW. PROSZEWICE, WOJ. MAŁOPOLSKIE
Kategoria obiektu budowlanego:	- X - KOŚCIÓŁ
- nazwa jednostki ewidencyjnej, - nazwa i numer obrębu ewidencyjnego - numery działek ewid., na których obiekt jest usytuowany	JEDN. EWID.: 121402_5 KOSZYCE OBRĘB: 0014 RACHWAŁOWICE DZIAŁKA NR: 284
Imię i nazwisko lub nazwę inwestora, adres inwestora:	PARAFIA RZYMSKOKATOLICKA PW. NARODZENIA NAJŚWIĘTSZEJ MARYI PANNY W RACHWAŁOWICACH 32-130 KOSZYCE, RACHWAŁOWICE 64

12. Informacje o zasadniczych elementach	str.16
13. Ekspertyza techniczna - ocena istniejącego stanu elementów objętych pracami remontowo-konserwatorskimi. (str. 18 - 35).....	str.17

**PROJEKT NA WYKONNANIE REMONTU ZABYTKOWEGO DREWNIANEGO KOŚCIOŁA
PW. NARODZENIA NAJŚWIĘTSZEJ MARYI PANNY W RACHWAŁOWICACH**
polegającego na: remoncie posadowienia, remoncie konstrukcji zrębowej,
remoncie konstrukcji stropowej, remoncie konstrukcji więźby dachowej,
wymianie oszalowania ścian elewacyjnych, wymi

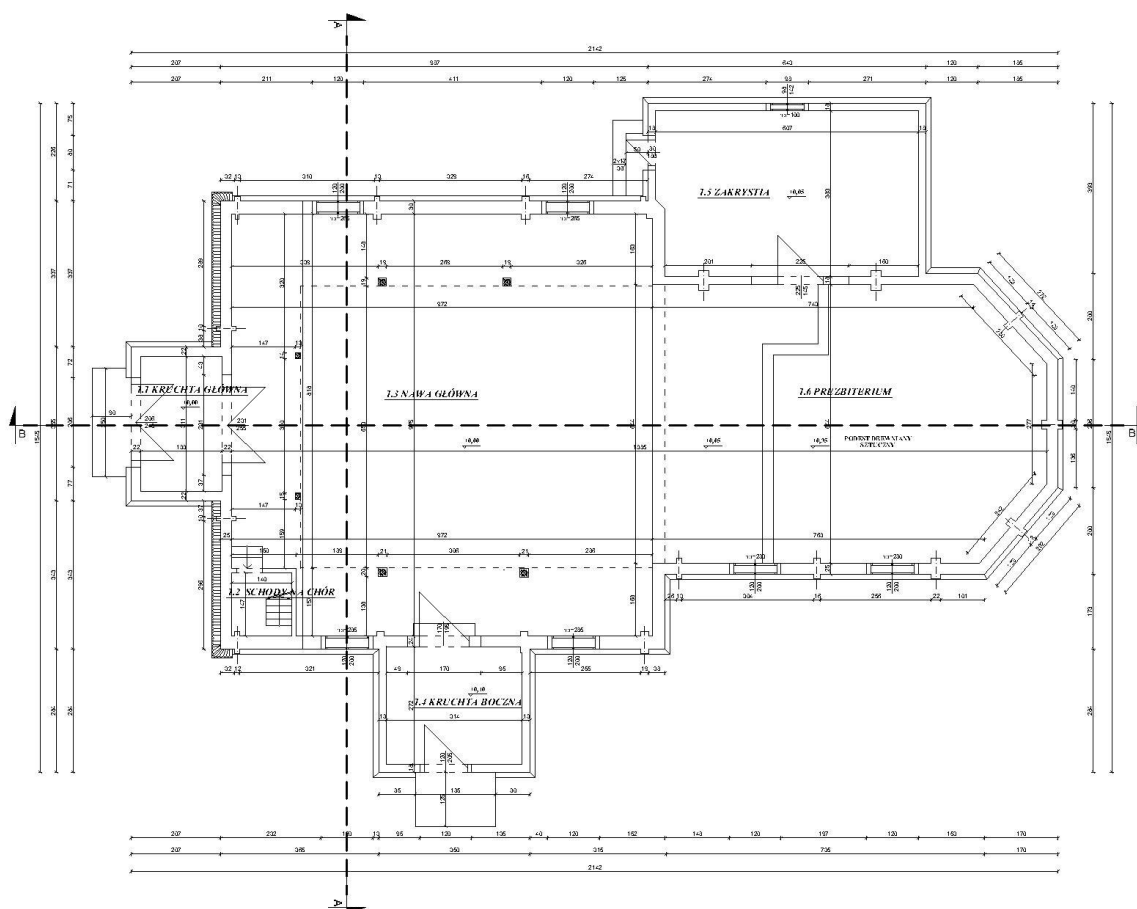
„Widok rzutu parteru”

Rzut: Obiekt jednonawowy orientowany. Nawa zbliżona do kwadratu z przylegającym od wschodu prostokątnym prezbiterium zamkniętym trójboczną apsydą. Od strony północnej prostokątna zakrystia. Od strony zachodniej i południowej przylegające do nawy dwie kruchty.
